# Retour d'expérience sur les inondations par ruissellement du 17 juin 2020

**Dommartin-aux-Bois**

**RAPPORT D'ÉTUDE**

Commanditaire : M.le Maire de Dommartin aux Bois

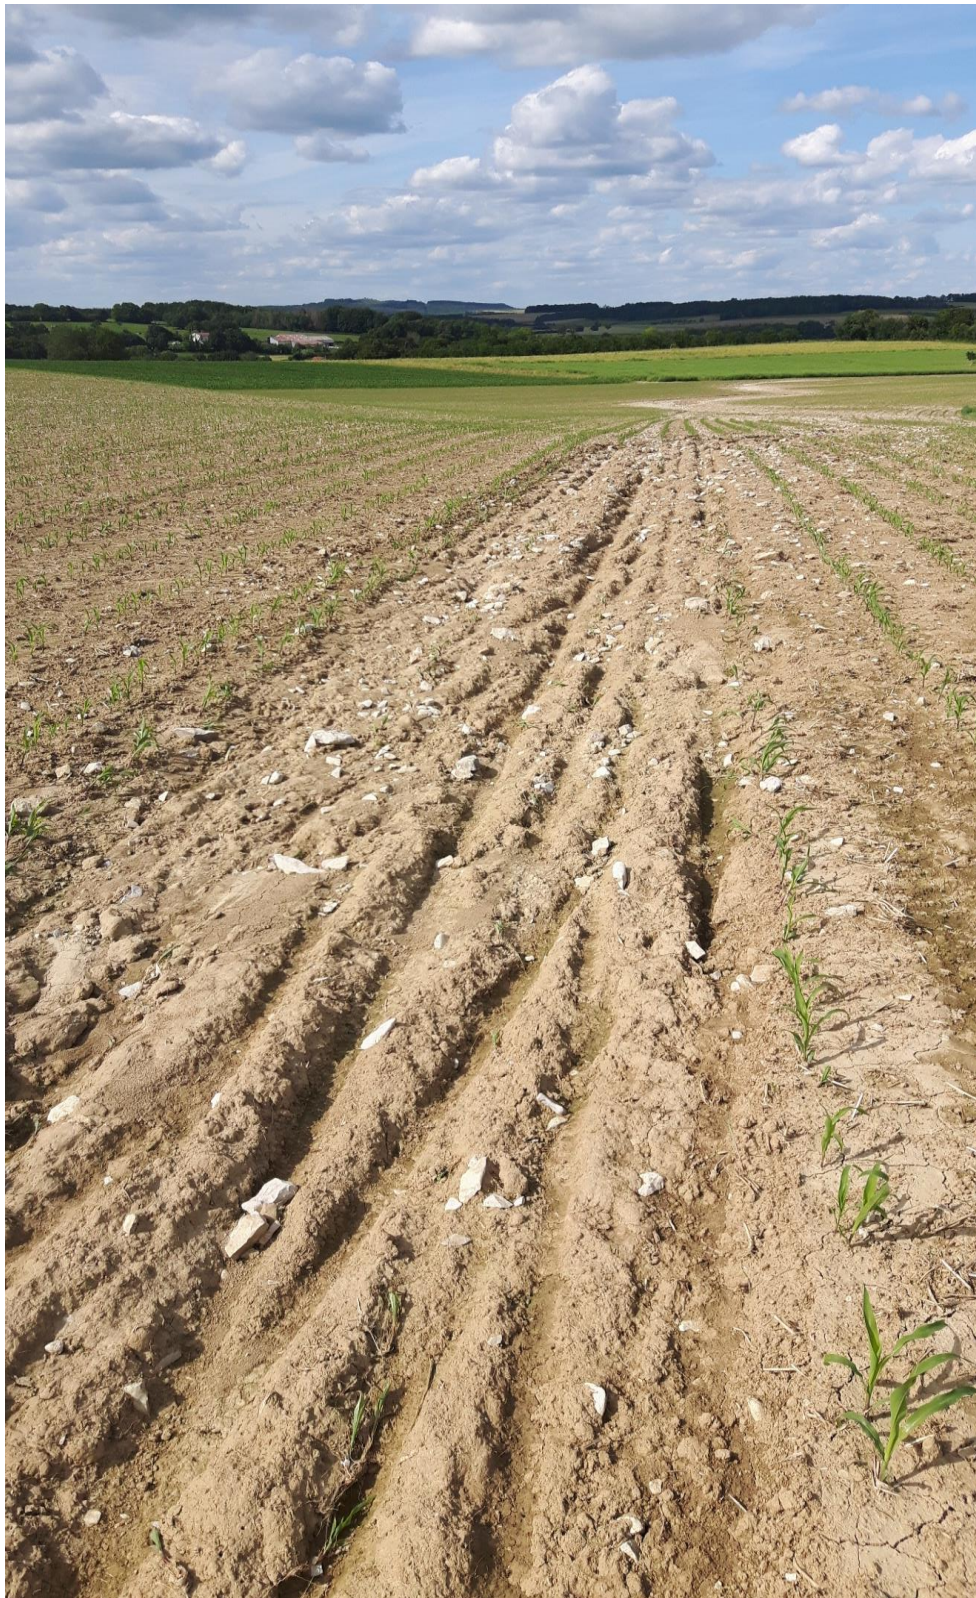
Le 17 juin 2020, le hameau d'Adoncourt sur la commune de Dommartin-aux-Bois, situé dans le département des Vosges (fig 1) a subi des inondations par ruissellement suite à un épisode pluvieux exceptionnel. En effet, une pluviométrie de 65 mm a été enregistrée sur cette journée, correspondant à titre de comparaison à 7,9 % de la pluviométrie de 2020. A la faveur d'une occupation du sol principalement agricole, des phénomènes de ruissellement et de coulées d'eau boueuse se sont produits (photo 1).

Photo 1 : Photo d'un champ après l'événement du 17 juin 2020.

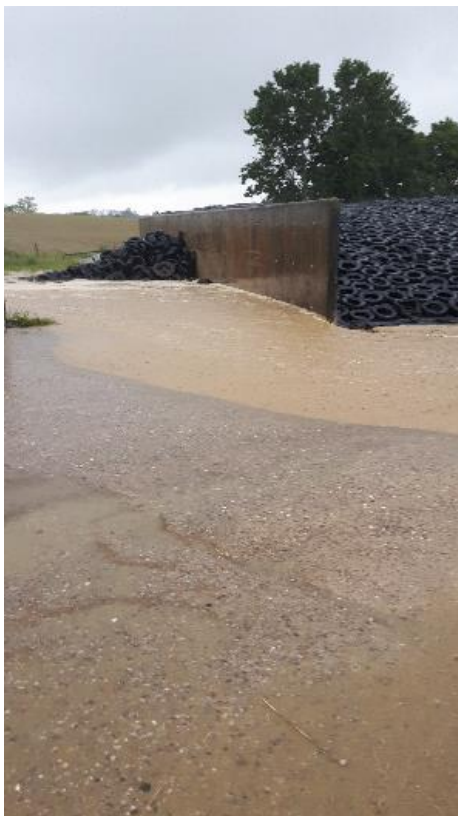
La première est le ruissellement provenant des lieux dits « la panse de vache et du poiraille ». Des photos prises pendant l'événement au niveau de la ferme située au « poiraille » montrent l'ampleur du ruissellement provenant des champs (photo 2 et 3 ), sur ces photos on peut voir à la couleur de l'eau qu'elle est chargée en matière en suspension (MES).

Photo 2 : Ruissellement provenant de la panse de vache et du poiraille.

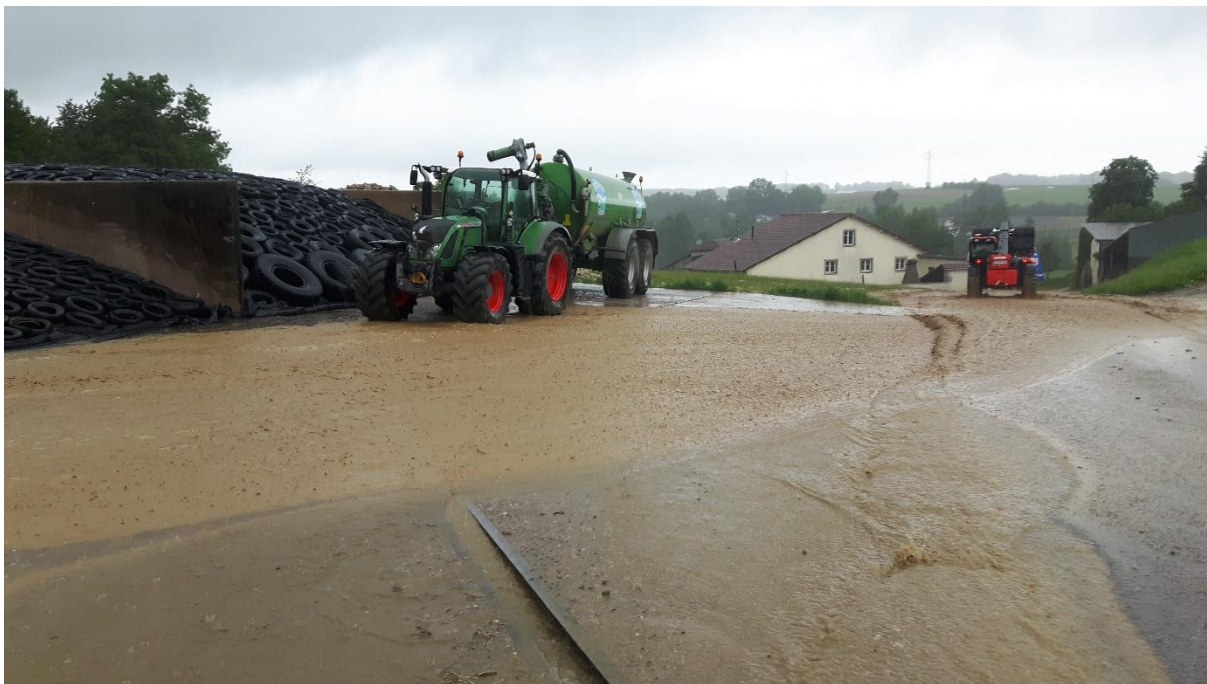
Photo 3 : Ruissellement allant vers Adoncourt.

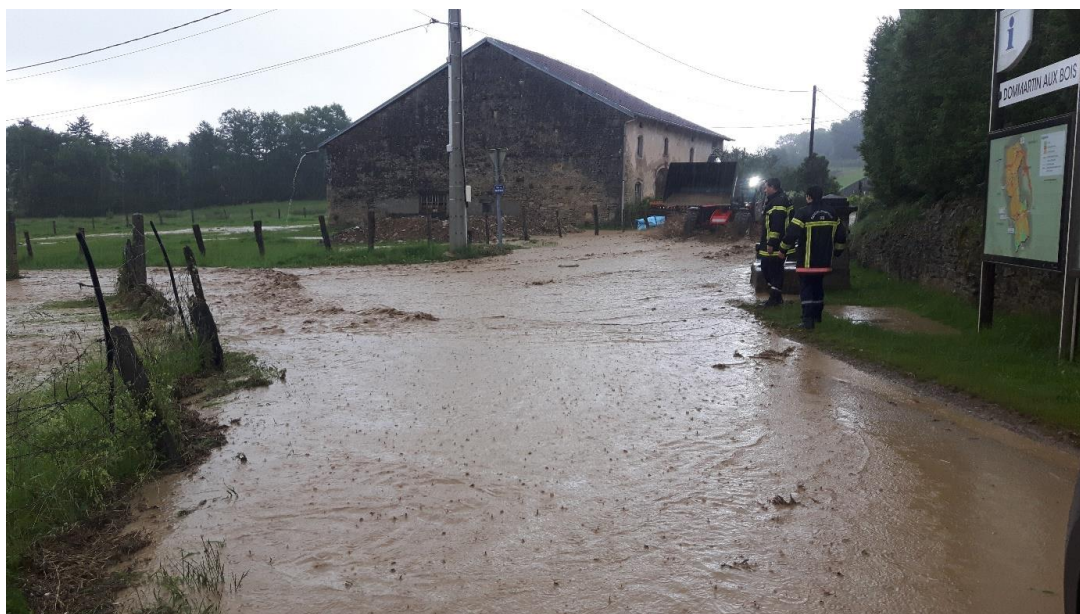
L'eau provenant des bassins versant en amont de la ferme a ensuite ruisselé en bas d'Adoncourt, en surversant du fossé surplombant les maisons pour ressortir au niveau de la fontaine (photo 4). A cet endroit, la quantité d'eau convergeant a provoqué une inondation au droit du carrefour.

Photo 4 : Ruissellement au niveau de la fontaine situé en bas d'Adoncourt.

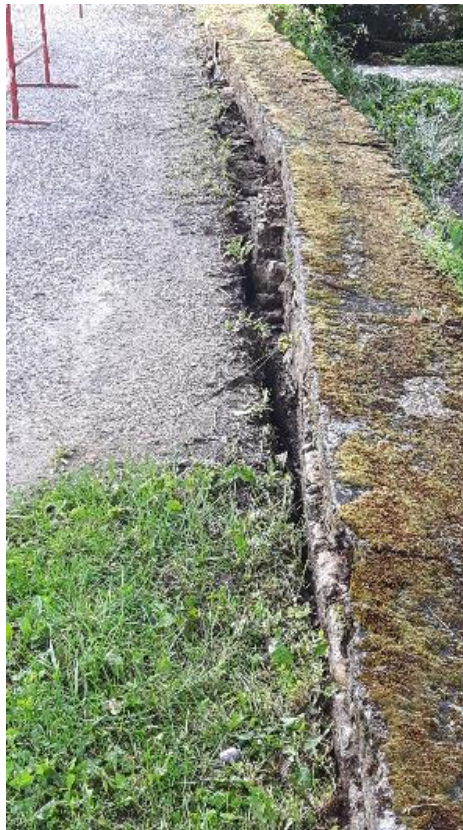
La deuxième zone fortement impactée se situe à l'ouest, cette zone a été touchée par le ruissellement provenant de « Roné st-Martin ». Pour cette zone nous disposons que de photos post-événement qui témoignent de l'intensité de l'événement. Ceci est visible au niveau du pont situé dans Adoncourt sous lequel passe la Gitte, à cet endroit l'eau a affouillé l'ouvrage de soutènement de la route (photo 5) et en aval du pont nous voyons l'orientation des végétaux traduisant les vitesses importantes d'écoulement (photo 6).

Photo 5 : incision entre la route et le muret du pont.

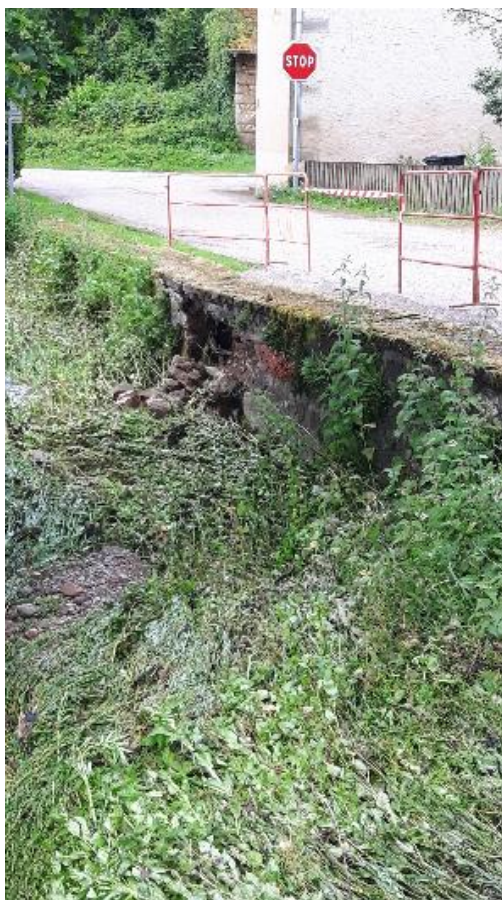
Photo 6 : orientation et accumulation des végétaux par le ruissellement.

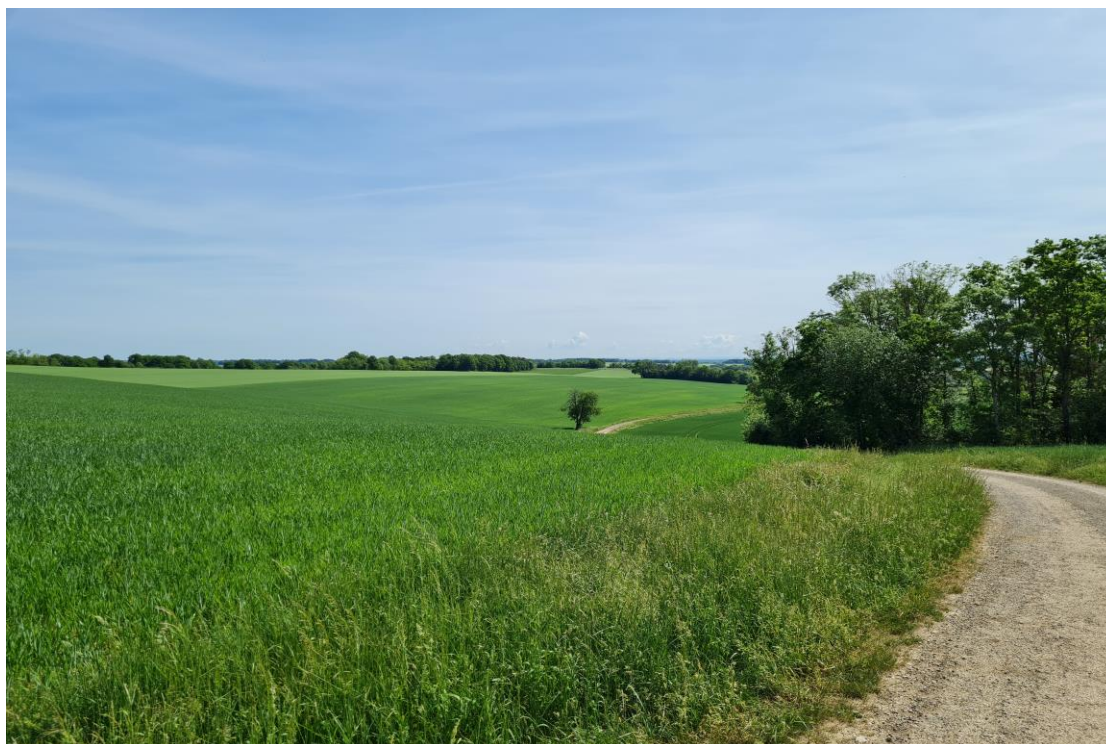
Photo 7 : Tête du bassin versant.

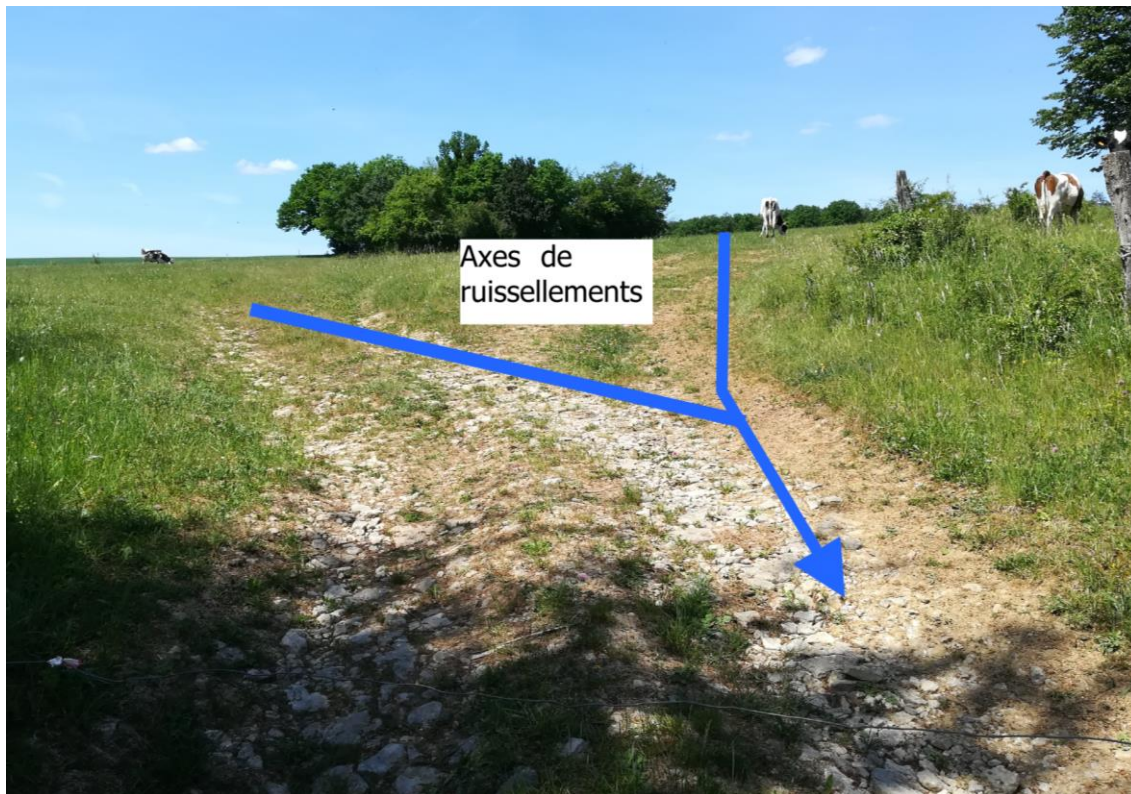
L'axe d'écoulement situé plus haut provient du sommet de la ligne de crête (photo 11). Le ruissellement se sépare ensuite en deux parties (photo 12) :

Photo 11 : Axes de ruissellement provenant du pâturage

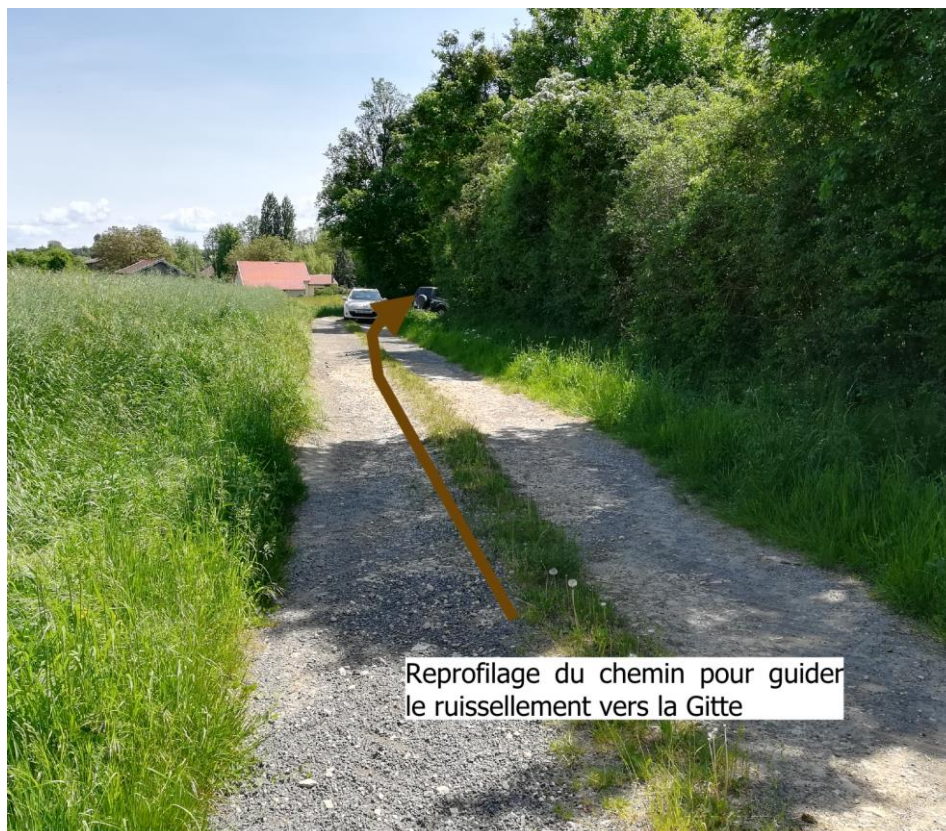
Photo 14 : Reprofilage du chemin vers la Gitte.

En regardant le chemin sur lequel nous nous sommes arrêtés, il nous paraît judicieux de le reprofiler de manière déversée vers la Gitte de sorte que les eaux issues du ruissellement partent directement dans le cours d'eau (photo 14) au lieu de suivre le chemin et d'arriver directement à Adoncourt. L'implantation d'une haie allant des habitations jusqu'au chemin menant à la Gitte est un aménagement cohérent.

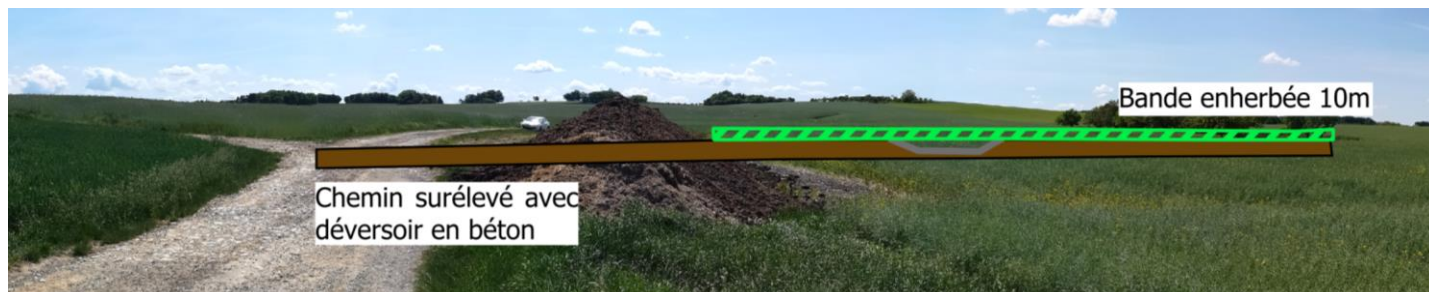
Photo 21 : Aménagement du nouveau chemin.

À cet endroit nous proposons de mettre en place une petite digue dans la continuité du chemin et se prolongeant dans la direction du « Poiraille ». De cette manière, ce dispositif couperait à la perpendiculaire l'axe d'écoulement provenant de « la panse de vache ». Nous préconisons d'implanter une haie dense en amont accompagnée d'une fascine le temps d'atteindre la densité de haie souhaitée et de mettre en place une bande enherbée de 10m avant celui-ci pour faciliter l'infiltration et le dépôt de matière (photo 21). Les aménagements mis en place à cet endroit seront similaires à ceux mis en place dans la zone 1 et reprendront la logique du schéma ci-dessous (fig 13 ).

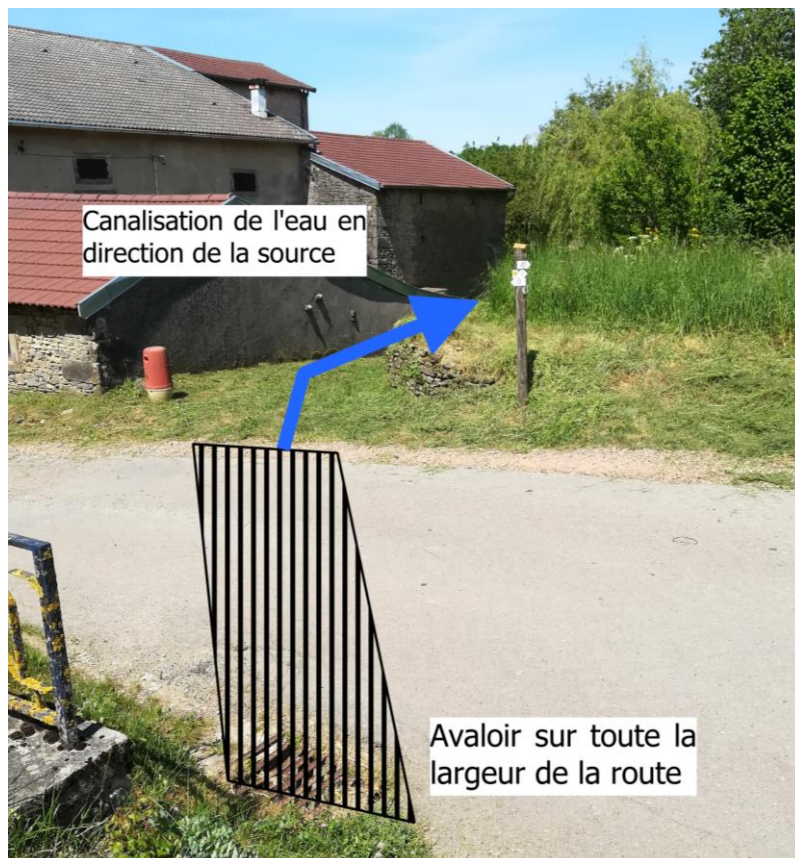
Photo 26 : Agrandissement de l'avaloir sur toute la longueur de la route.

L'avaloir est situé au niveau des premières habitations. Nous avons pu, via des vidéos réalisées par des riverains, constater le ruissellement provenant des champs en amont et suivant la route (photo 25). Sur le bord de la rue du haut se situe un petit avaloir qu'il serait pertinent d'étendre sur toute la longueur de la chaussée avec une canalisation qui rejetterait l'eau directement au niveau d'une source d'eau (photo 26 et 27). L'eau rejoindrait ainsi directement la Gitte.

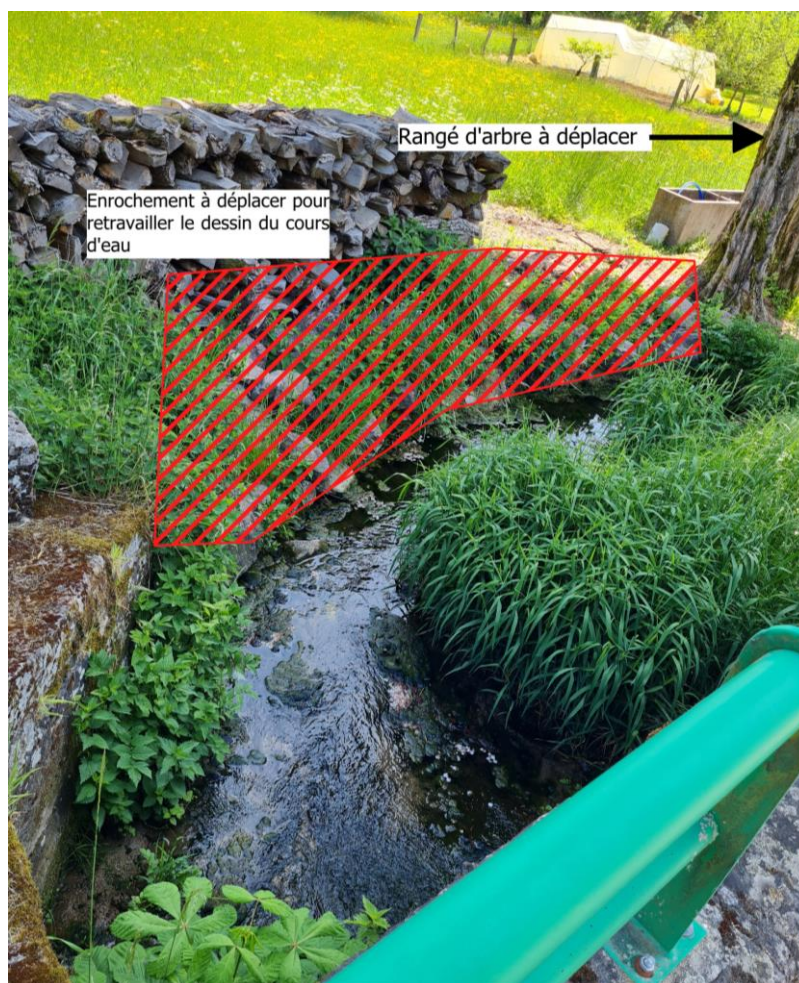
Photo 29 : Dégagement à prévoir à la sortie du pont

Depuis le pont nous avons pu voir que la Gitte effectue un virage à 90 degrés. Ce virage forcé réduit considérablement les d'écoulement et crée une mise en charge hydraulique de l'ouvrage, ce qui a pour conséquence en amont d'augmenter le risque d'inondation de la zone urbanisée. L'objectif ici serait de dégager la sortie du pont en enlevant les enrochements (photo 29) pour reméandrer le cours d'eau de façon à ce qu'il retrouve un tracé plus naturel (photo 30). Ce dernier étant plus fluide, cela augmentera le volume d'eau pouvant être évacué d'Adoncourt ce qui limitera la mise en charge hydraulique de l'ouvrage.

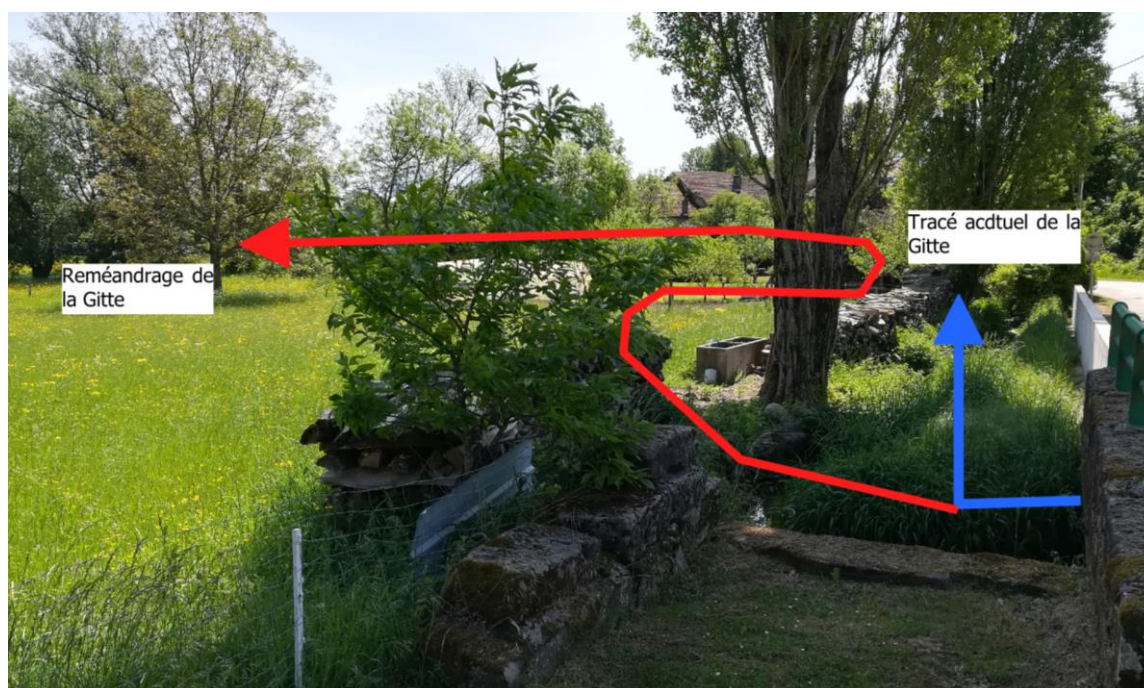
Photo 30 : Reméandrage de la Gitte.
